## SEGNALAZIONE DELLA NECESSITA' DI EFFETTUARE ALCUNI INTERVENTI IN REGIME URGENZA RELATIVI AL PATRIMONIO ARBOREO DEI VIALI DI CIRCONVALLAZIONE A LUCCA.

La sottoscritta Dott. Agr. Irene Benvenuti, iscritta all'Ordine degli Agronomi della Provincia di Pisa con il n°561, ha ricevuto incarico dall'amministrazione comunale di effettuare, nell'ambito del progetto "RESTAURO E VALORIZZAZIONE DELLE MURA URBICHE DI LUCCA", l'esecuzione della valutazione VTA di 250 alberi con eventuale approfondimento strumentale.

Dalle valutazioni effettuate fino ad oggi, la sottoscritta ha individuato alcuni alberi in condizioni critiche per i quali reputa necessario intervenire in regime urgenza come di seguito meglio esposto.

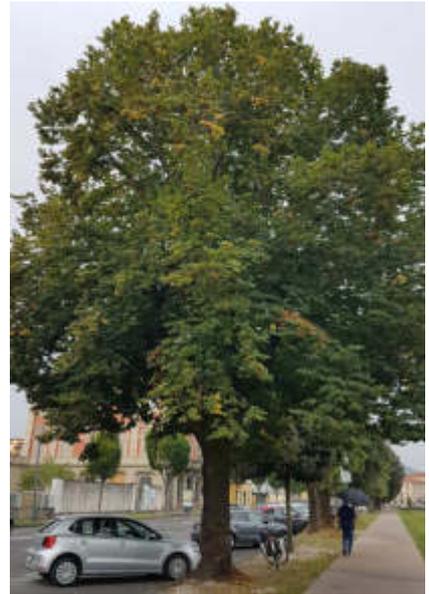
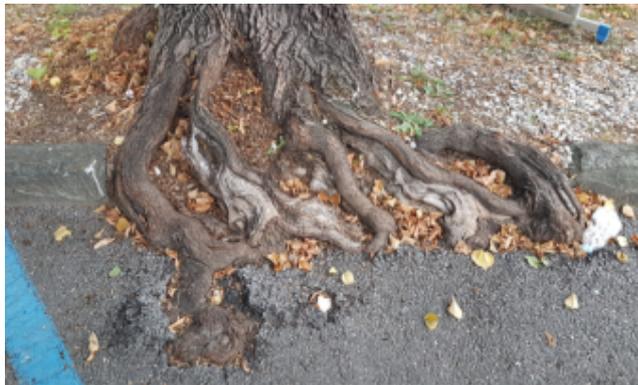
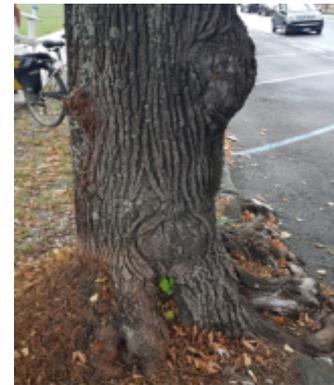
- **Esemplare n°81, Tilia sp**, ubicato su viale Giusti di fronte al civico 375. L'albero si trova praticamente sul cordolo stradale che è stato inglobato nella porzione basale del fusto; sul lato opposto, a poche decine di cm, passa la pista ciclabile.

Il colletto e la porzione basale del fusto presentano contrafforti lesionati e in corso di degradazione.

Valutando dunque complessivamente tutte le osservazioni sopra esposte, in particolare per quanto riguarda le condizioni del castello e della chioma, **il fattore di sicurezza dell'albero è da considerarsi esaurito e pertanto risulta necessario abbatterlo.**

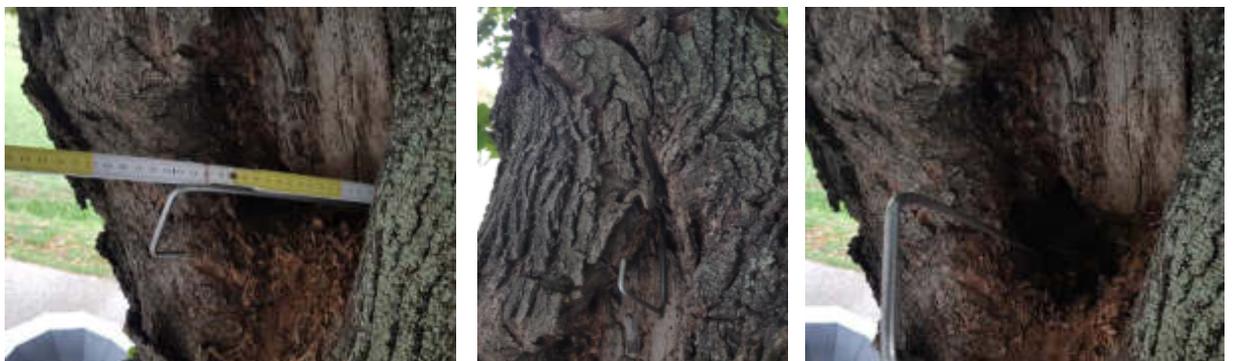
Il fusto presenta estese iperplasie a più altezze.

La situazione di maggiore gravità si ha nella porzione superiore del fusto e al castello dove si aprono diverse cavità esposte che si approfondiscono in varie direzioni per oltre 30 cm, dovute alla degradazione di vecchi tagli di potatura; dalla zona cariata si dipartono le branche superstiti.

La chioma mostra i segni di ripetute capitozzature con ferite da taglio non cicatrizzate e degradate.

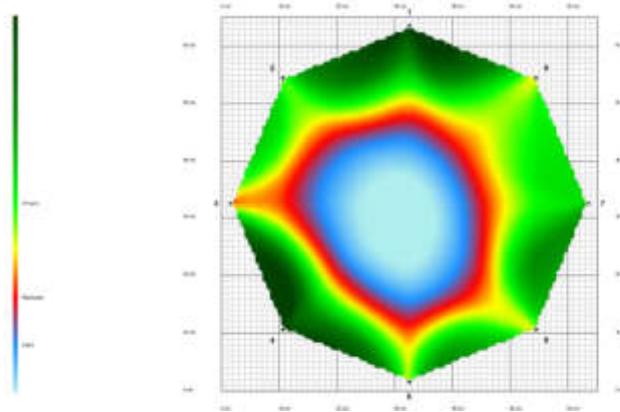
L'analisi tomografica, effettuata a 260 cm da terra (al di sotto della zona interessata dalle cavità esposte), ha rivelato che circa il 46% del fusto è in condizione di degradazione con una cavità centrale ben delineata (celeste):

Il rapporto  $T/R^3$  risulta 0.32

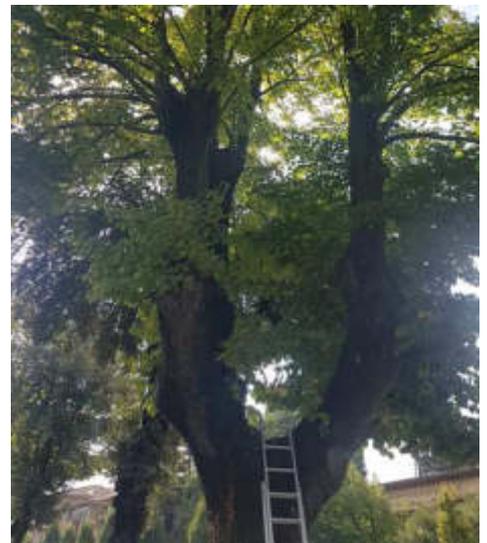
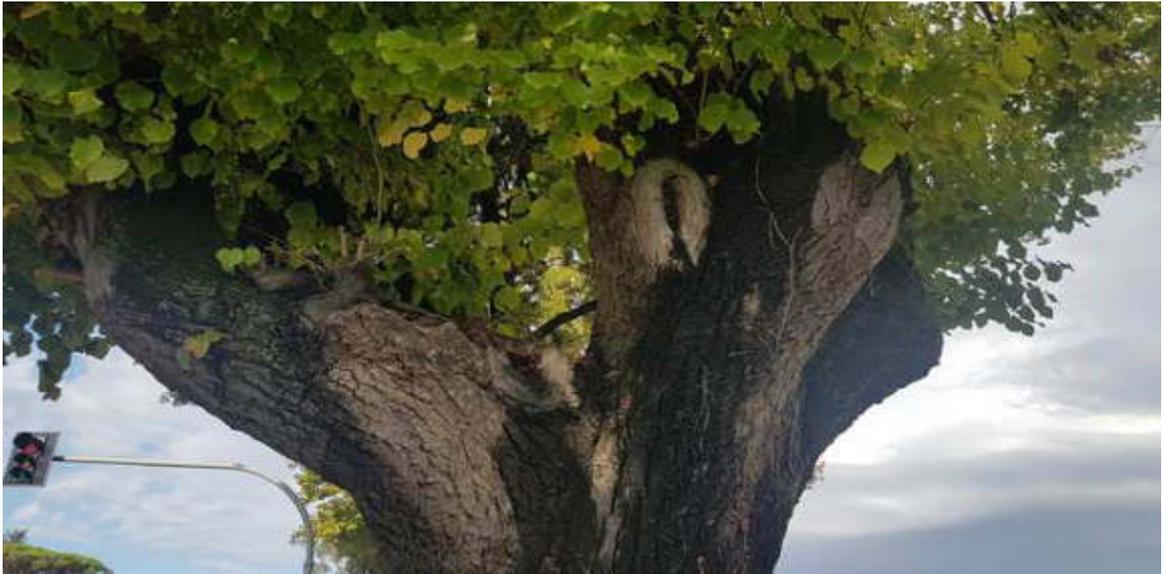
Il colletto e la porzione basale del fusto presentano contrafforti lesionati, zone con decadimento e presenza di rampicanti.

I castelli dove si aprono diverse cavità esposte; si ha condominanza con corteccia inclusa e ferite da taglio marcescenti.

Valutando complessivamente tutte le osservazioni sopra esposte, in particolare per quanto riguarda le gravi condizioni delle branche, **il fattore di sicurezza dell'albero è da considerarsi esaurito e pertanto risulta necessario abbatterlo.**

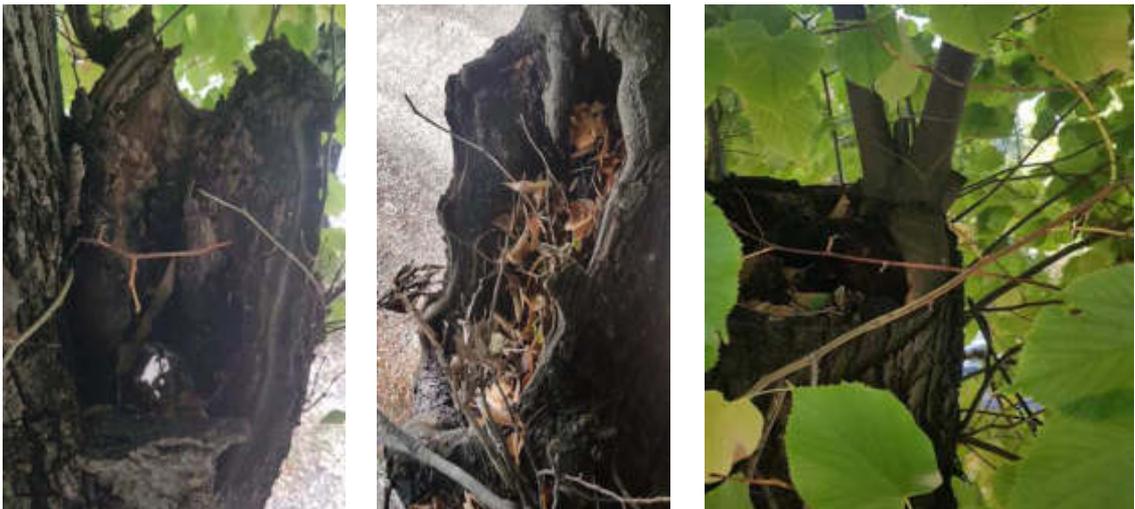
La situazione di maggiore gravità si ha a carico della chioma (protesa sulla pista ciclabile) poiché tre branche su quattro sono profondamente cariate nella porzione basale ma anche più in alto, dove si osservano “carie a bicchiere” in corrispondenza di vecchie capitozzature.

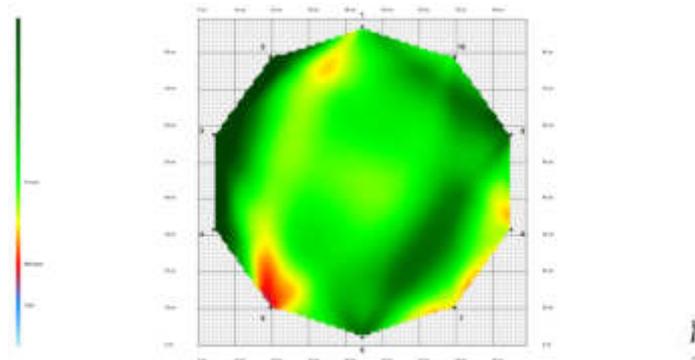
L'analisi tomografica, effettuata a 215 cm da terra (al di sotto della zona del castello), ha rivelato che in quel punto circa il 4% del fusto è in condizione di degradazione:

Il rapporto  $T/R^4$  risulta 0.79

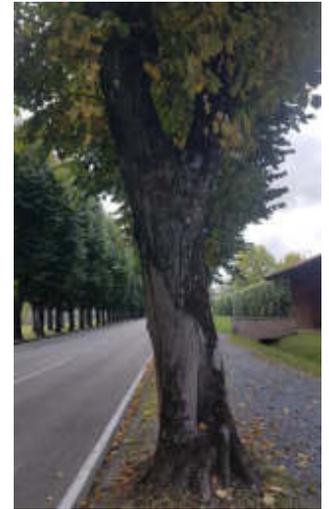
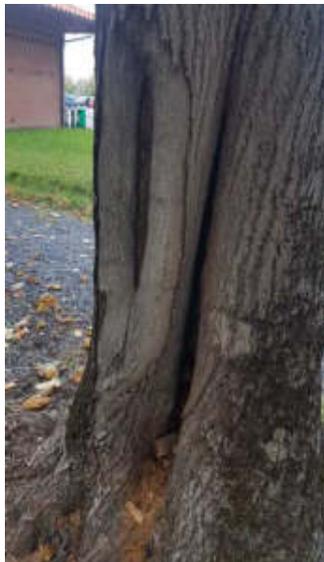
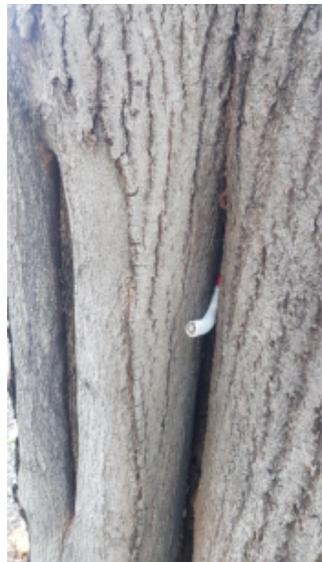
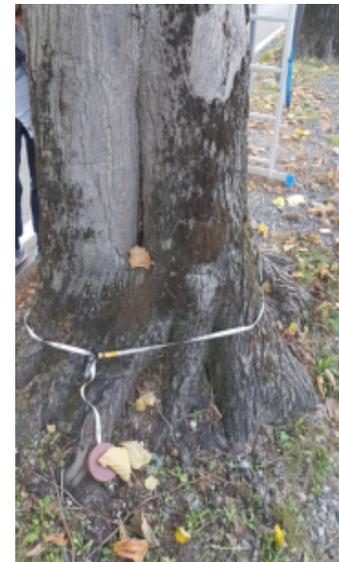
Il colletto si presenta azzampato con alcuni cordoni e contrafforti lesionati. La situazione di maggiore gravità si ha a carico del fusto, lievemente inclinato verso la strada, che mostra una lesione longitudinale e due profonde fessurazioni, di cui una particolarmente estesa sul lato della strada.

Quest'ultima fessura cela una cavità esposta che, dall'esplorazione con la sonda metallica, è risultata estesa anche alle porzioni superiori del fusto per oltre 70 cm e all'apparato radicale per oltre 30 cm.

Valutando dunque complessivamente tutte le osservazioni sopra esposte, in particolare per quanto riguarda le condizioni del fusto, **il fattore di sicurezza dell'albero è da considerarsi esaurito e pertanto risulta necessario abbatterlo.**

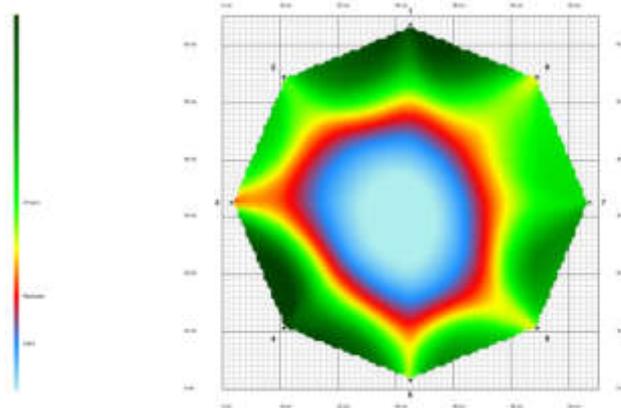
L'analisi tomografica, effettuata a 30 cm da terra, ha rivelato che circa il 51% del fusto è in condizione di degradazione con una cavità centrale ben delineata (celeste):

Il rapporto  $T/R^5$  risulta 0.28.

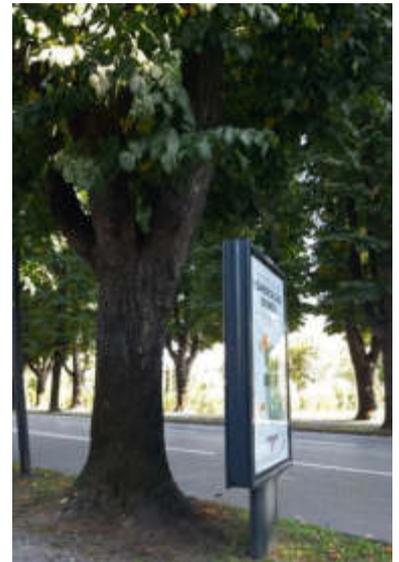
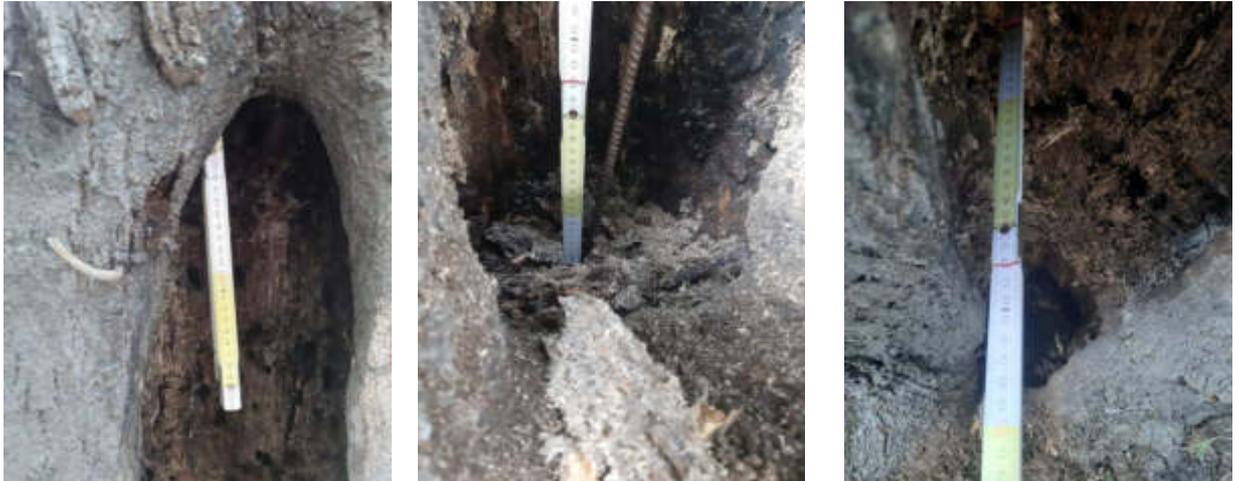
Il colletto si presenta azzampato con alcuni contrafforti lesionati e aree decorticate.

La situazione di maggiore gravità si ha a carico del fusto che, sul lato della strada, presenta una lesione longitudinale che si origina dal colletto. La degradazione si approfondisce per circa 50 cm verso l'interno del fusto, per oltre 30 cm verso il basso e prosegue anche nella porzione superiore del fusto per oltre 120 cm.

riguarda le condizioni del fusto e della chioma, **il fattore di sicurezza dell'albero è da considerarsi esaurito e pertanto risulta necessario abbatterlo.**

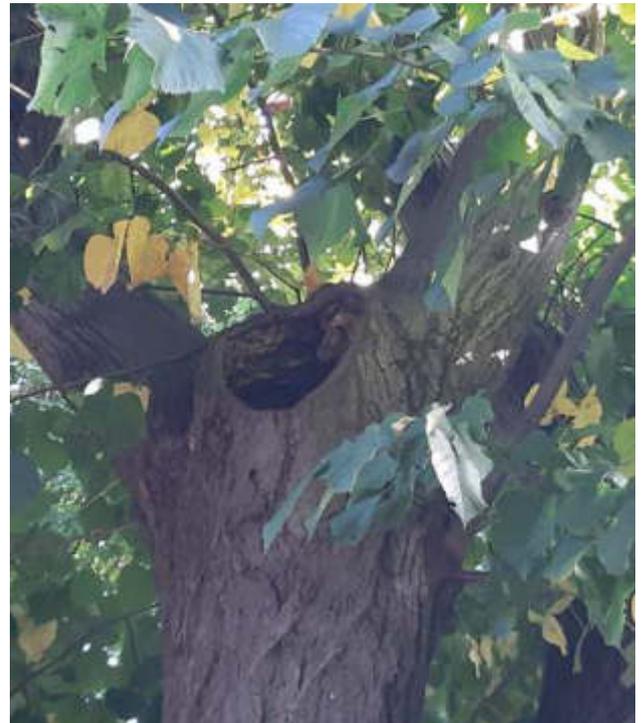
Al castello si osservano cavità esposte con carie di intensa gravità, una delle quali interessa il punto di inserzione di due branche :

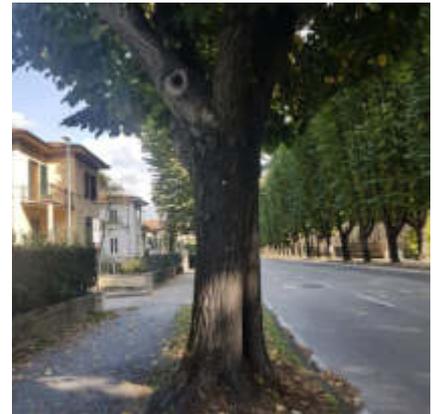
Il colletto si presenta azzampato con alcuni contrafforti lesionati e aree decorticate.

Valutando dunque complessivamente tutte le osservazioni sopra esposte, in particolare per quanto riguarda le condizioni del fusto e del castello, **il fattore di sicurezza dell'albero è da considerarsi esaurito e pertanto risulta necessario abbatterlo.**

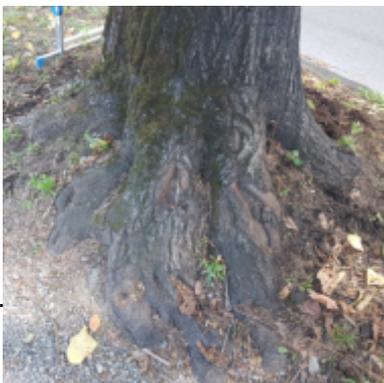
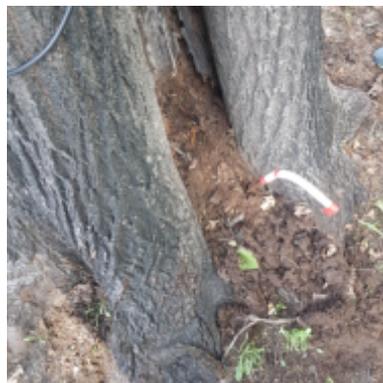
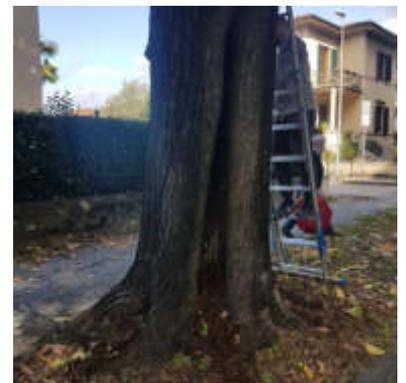
Una lesione longitudinale sul lato della strada interessa il colletto e il fusto fino a circa 180 cm da terra.

La degradazione si approfondisce verso il basso per oltre 50 cm.

La suddetta cavità inoltre risale nel fusto fino a ricongiungersi con un'altra cavità esposta al castello.

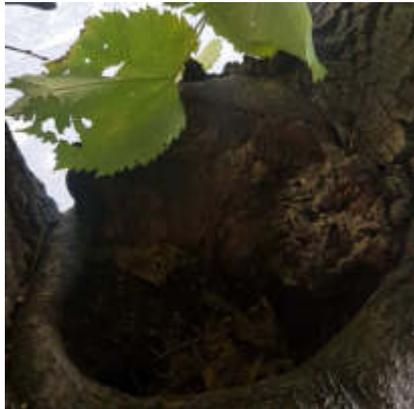
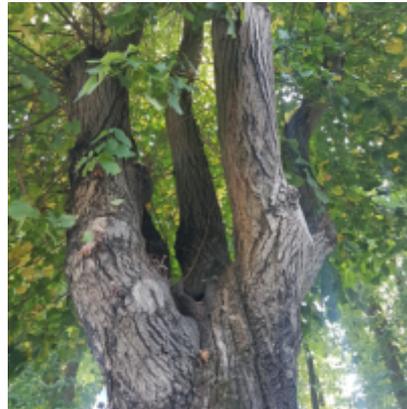
Una situazione di altrettanta gravità si ha al castello dove fra le branche codominanti si ha della corteccia inclusa; inoltre al centro

del castello si apre una grande cavità esposta con carie, che si ricongiunge ad un'altra che si origina da una branca e a quella già descritta nel fusto:

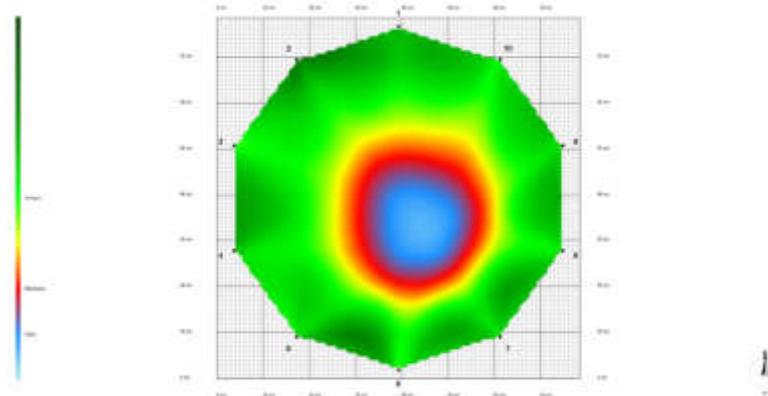
L'analisi tomografica, effettuata a 223 cm da terra, ha rivelato che in quel punto circa il 26% del fusto è in condizione di degradazione con una cavità ben delineata (celeste):

Il rapporto  $T/R^6$  risulta 0.49.

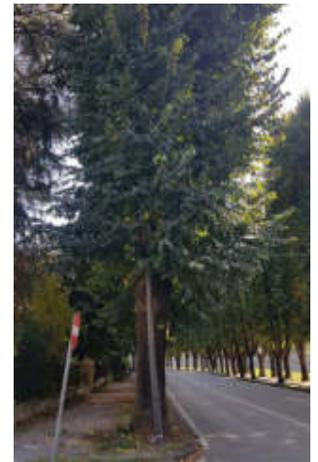
Il colletto si presenta azzampato con alcuni contrafforti lesionati e aree decorticate.

Le problematiche apprezzabili con l'analisi visiva sono risultate di una tale gravità che è stato reputato superfluo effettuare la tomografia e l'assegnazione della classe viene confermata sulla base del referto analitico documentato. Sulla base di tutte le osservazioni sopra esposte, in particolare per quanto riguarda le condizioni del fusto e della chioma, **il fattore di sicurezza dell'albero è da considerarsi esaurito e pertanto risulta necessario abbatterlo.**

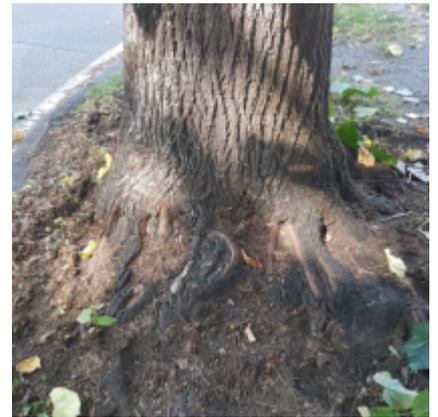
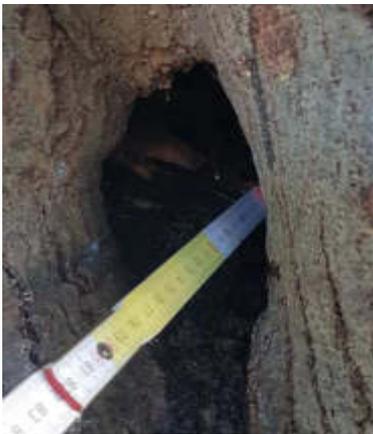
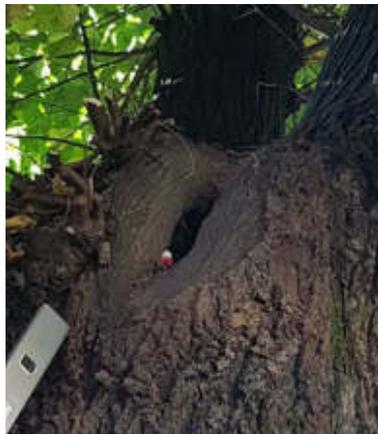
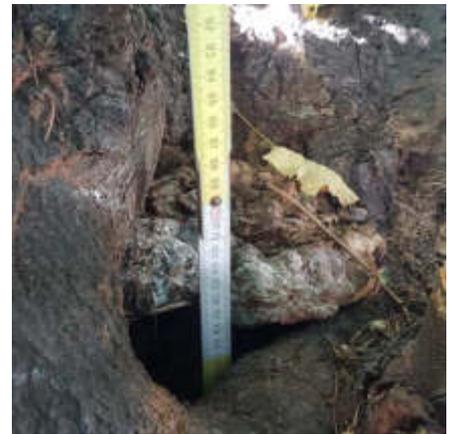
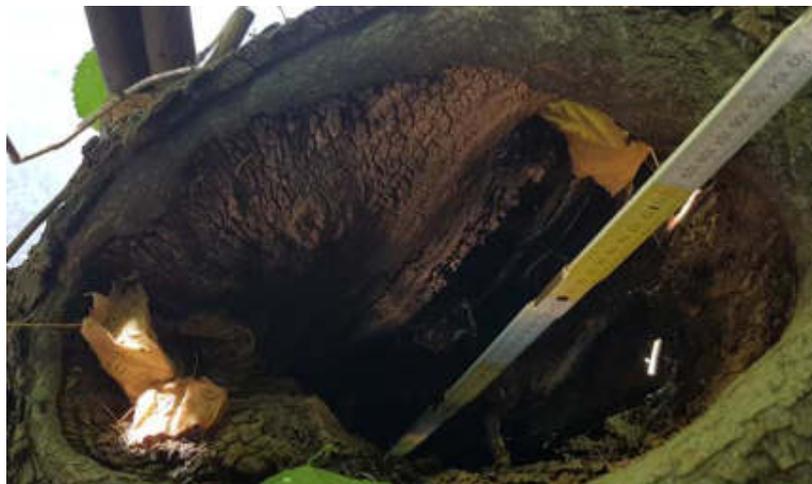
La situazione di maggiore gravità si ha nella porzione superiore del fusto e al castello, interessati da numerose cavità esposte comunicanti con una estesa carie che interessa l'area di inserzione della branche. Sul bordo di una delle cavità è presente un carpoforo di fungo cariogeno:

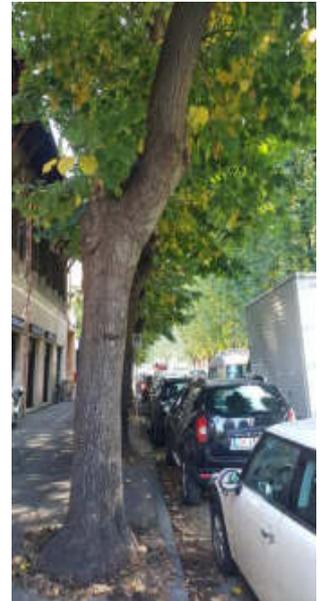
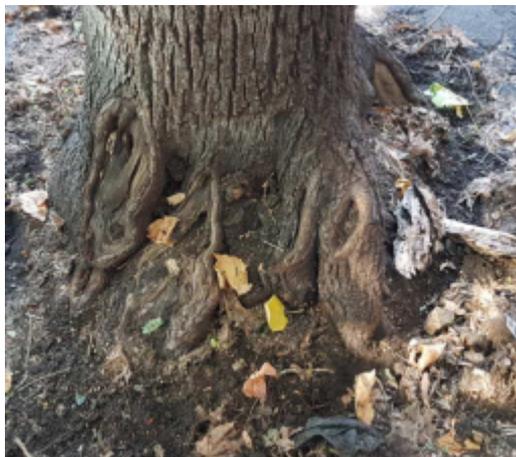
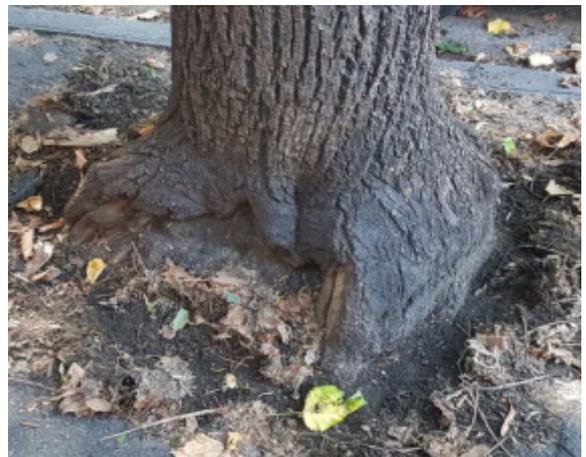
Il colletto è azzampato e fortemente degradato su tutti i lati.

Valutando dunque complessivamente tutte le osservazioni sopra esposte, in particolare per quanto riguarda le condizioni del castello e della chioma ridotta ad una sola branca ammalorata, **il fattore di sicurezza dell'albero è da considerarsi esaurito e pertanto risulta necessario abbatterlo.**

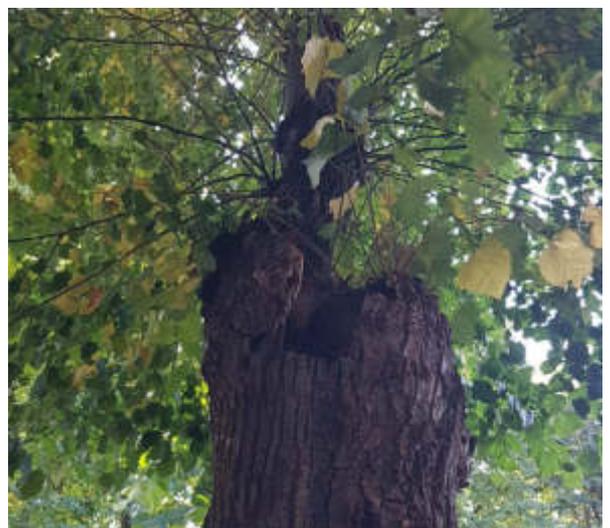
La situazione di maggior gravità si ha al castello interessato da una grande cavita esposta con carie che risale anche nell'unica branca che costituisce la chioma (per'altro spiombata fuori asse e protesa sulla strada):

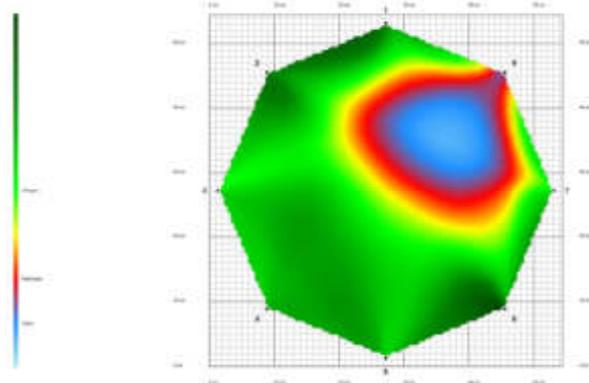
L'analisi tomografica, effettuata a 270 cm da terra (sotto il castello), ha rivelato che in quel punto circa il 28% del fusto è in condizione di degradazione con una cavità ben delineata (celeste):

Il rapporto  $T/R^7$  risulta 0.47.

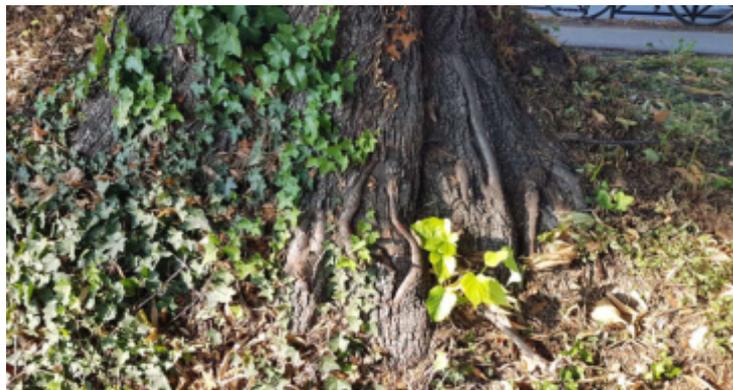
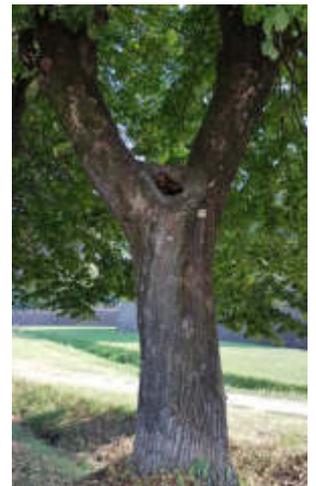
Il colletto è fortemente lesionato soprattutto dal lato del fosso.

Le problematiche apprezzabili con l'analisi visiva sono risultate di una tale gravità che è stato reputato superfluo effettuare la tomografia e l'assegnazione della classe viene confermata sulla base del referto analitico documentato. Sulla base di tutte le osservazioni sopra esposte, in particolare per quanto riguarda le condizioni del fusto e della chioma, **il fattore di sicurezza dell'albero è da considerarsi esaurito e pertanto risulta necessario abbatterlo.**

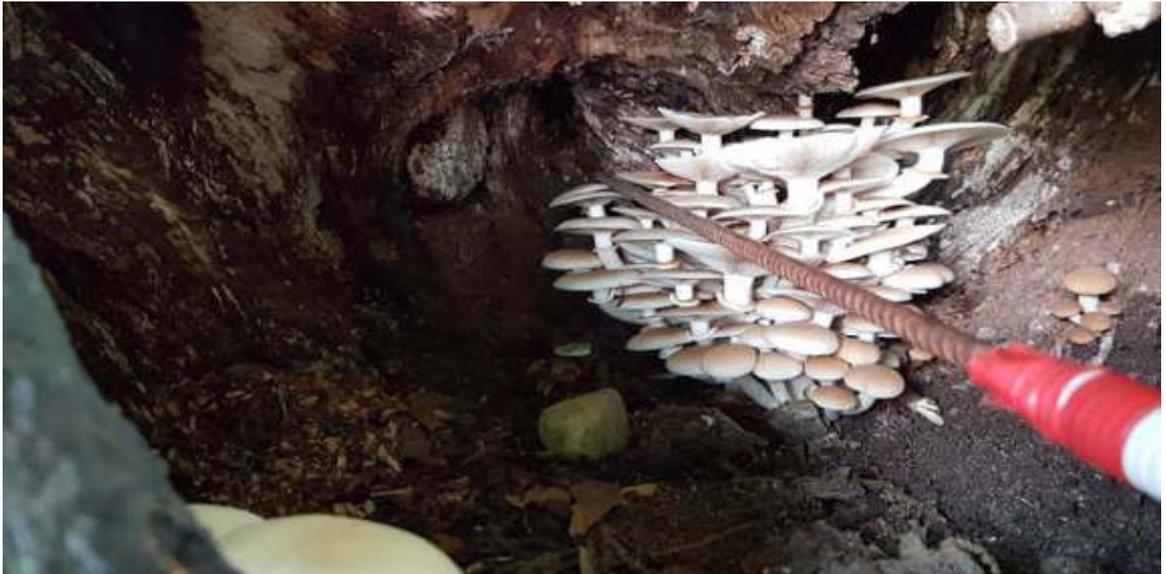
La situazione di maggior gravità si ha al castello interessato da una grande cavità esposta al centro della biforcazione con carie che risale anche verso entrambe le branche.

Le pareti della cavità sono coperte di micelio fungino e si apprezza un notevole proliferazione di funghi saprofiti che interessano anche la corteccia all'esterno della cavità.

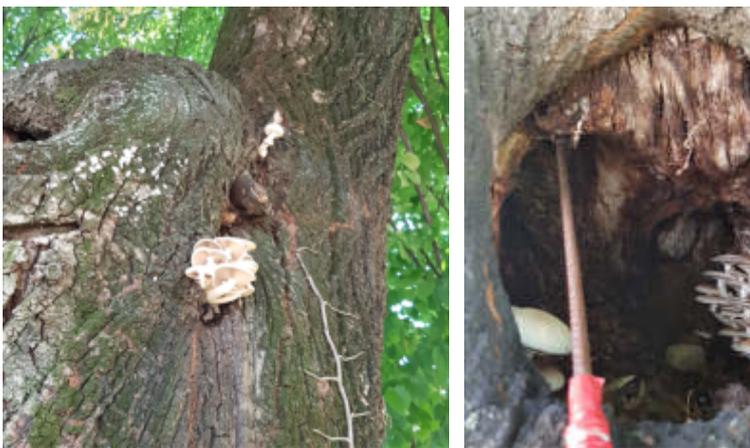
Sul lato opposto della cavità c'è un grande taglio di sbrancamento in corso di degradazione (la chioma è portata da due sole branche superstiti con carie al centro).

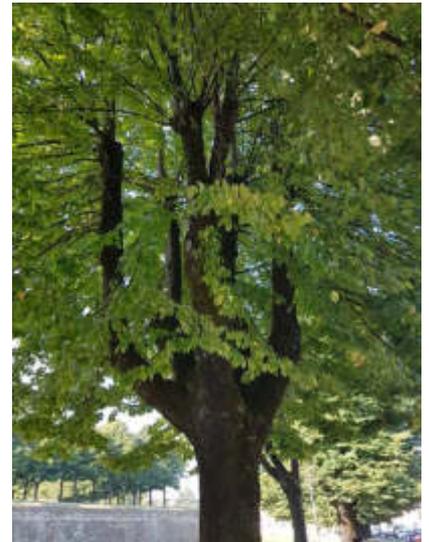
Le branche sono state ripetutamente potate in maniera drastica e la vegetazione è portata dai ricacci più recenti che si originano dai capitozzi.

Valutando dunque complessivamente tutte le osservazioni sopra esposte, in particolare per quanto riguarda le condizioni della porzione basale del fusto con presenza di carpofori di funghi cariogeni, **il fattore di sicurezza dell'albero è da considerarsi esaurito e pertanto risulta necessario abbatterlo.**

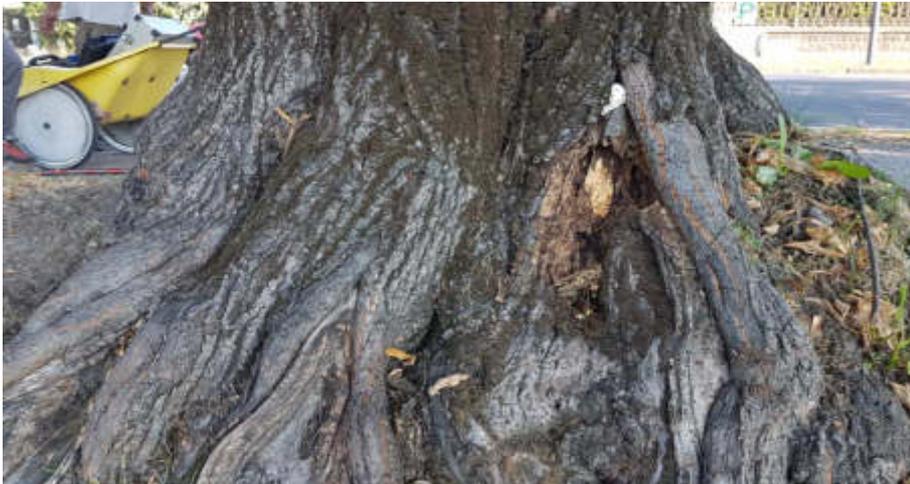
Il colletto è gravemente degradato con presenza di un formicaio all'interno del legno dei contrafforti radicali; si rilevano 4 piccoli abbozzi di carpofori di funghi cariogeni.

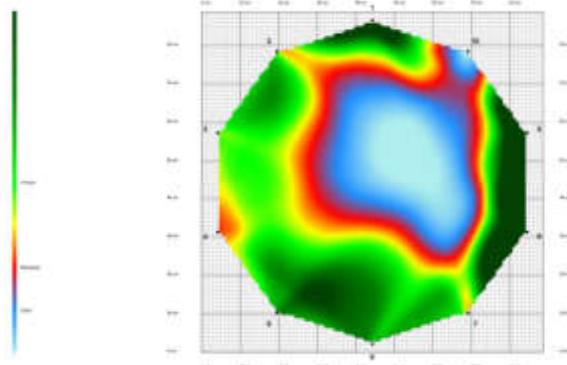
L'analisi tomografica, effettuata a 40 cm da terra ha rivelato che in quel punto circa il 46% del fusto è in condizione di degradazione con una cavità ben delineata (celeste):

Il rapporto  $T/R^8$  risulta 0.32.

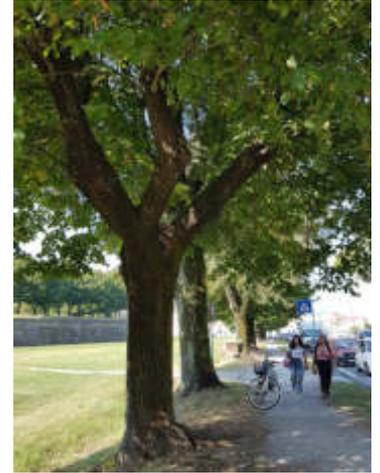
Il colletto è gravemente degradato in particolare dal lato del fosso; si rileva una depressione sul fusto subito sopra il colletto.

Valutando dunque complessivamente tutte le osservazioni sopra esposte, in particolare per quanto riguarda le condizioni del castello, **il fattore di sicurezza dell'albero è da considerarsi esaurito e pertanto risulta necessario abbatterlo.**

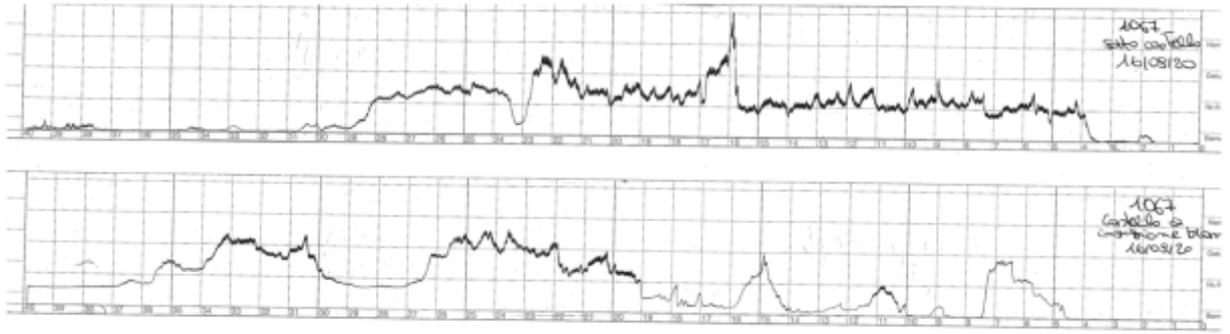
L'analisi tomografica, effettuata a 45 cm da terra ha rivelato che in quel punto il legno è in buone condizioni. L'esame con Resistograph effettuato alla base delle due branche protese sul percorso pedonale/ciclabile ha invece evidenziato che il legno versa in stato di degradazione:

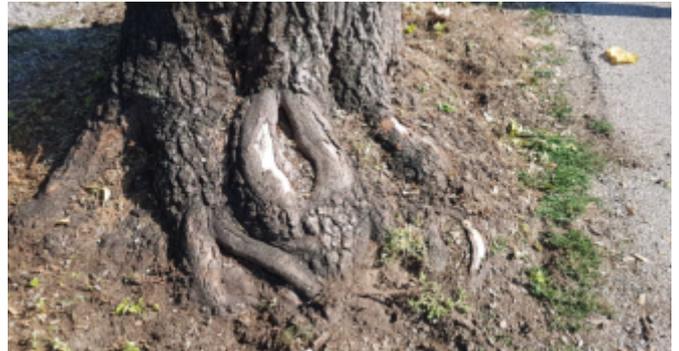
Il colletto è gravemente degradato con lesioni e decorticazione profonda anche a carico dei cordoni affioranti.

Valutando dunque complessivamente tutte le osservazioni sopra esposte, in particolare per quanto riguarda le condizioni del fusto e del castello, **il fattore di sicurezza dell'albero è da considerarsi esaurito e pertanto risulta necessario abbatterlo.**

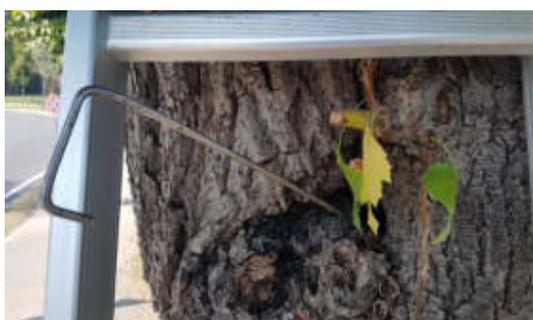
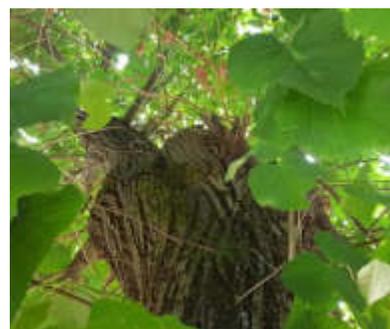
La situazione di maggior gravità si ha al castello e nella chioma (gravemente capitozzata) dove si evidenziano cavità esposte con carie che si approfondiscono all'interno della struttura legnosa.

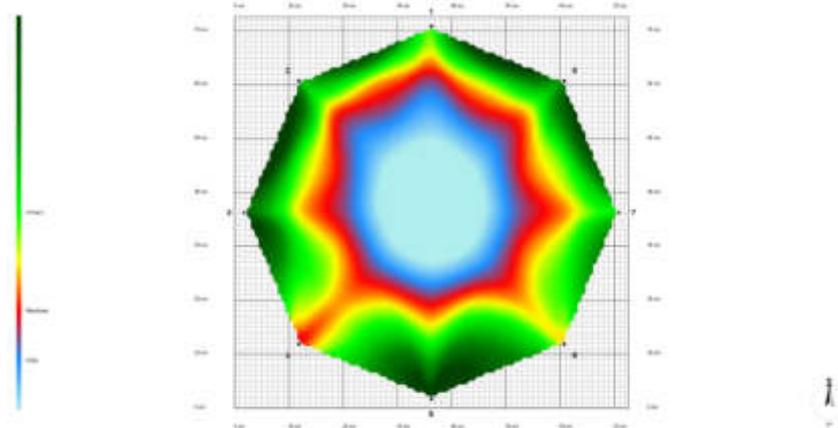
L'analisi tomografica, effettuata a 55 cm da terra ha rivelato che in quel punto circa il 54% del fusto è in condizione di degradazione con una cavità ben delineata (celeste):

Il rapporto  $T/R^9$  risulta 0.27.

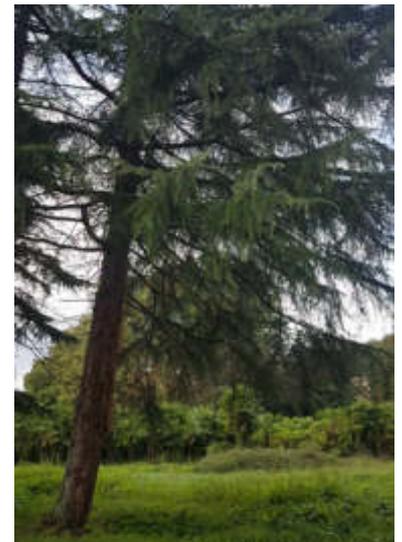
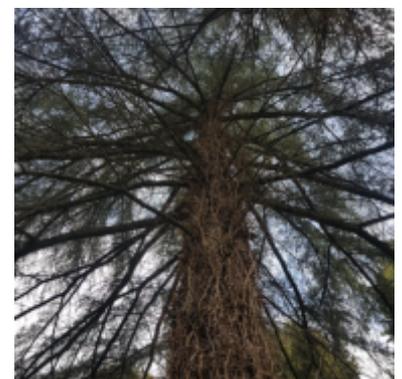
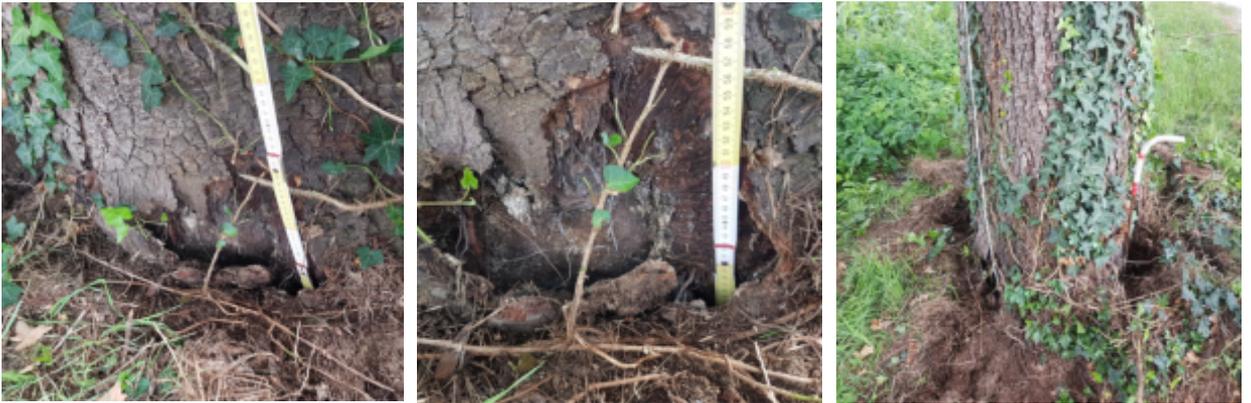
Il colletto è gravemente decorticato e degradato; l'esplorazione con sonda metallica ha rivelato l'assenza di cordoni laterali. Sul lato ovest si osserva una fessura che si approfondisce verso il basso per

oltre 50 cm. La zolla risulta sollevata.

Le problematiche apprezzabili con l'analisi visiva sono risultate di una tale gravità che è stato reputato superfluo effettuare la tomografia e l'assegnazione della classe viene confermata sulla base del referto analitico documentato.

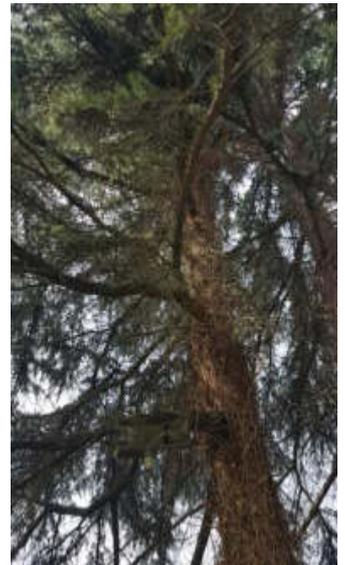
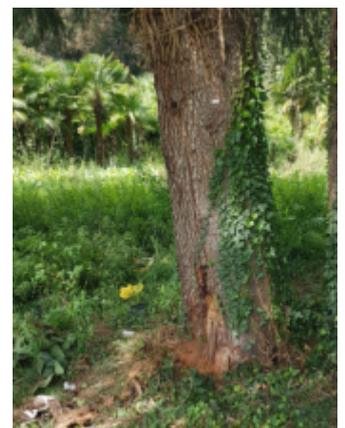
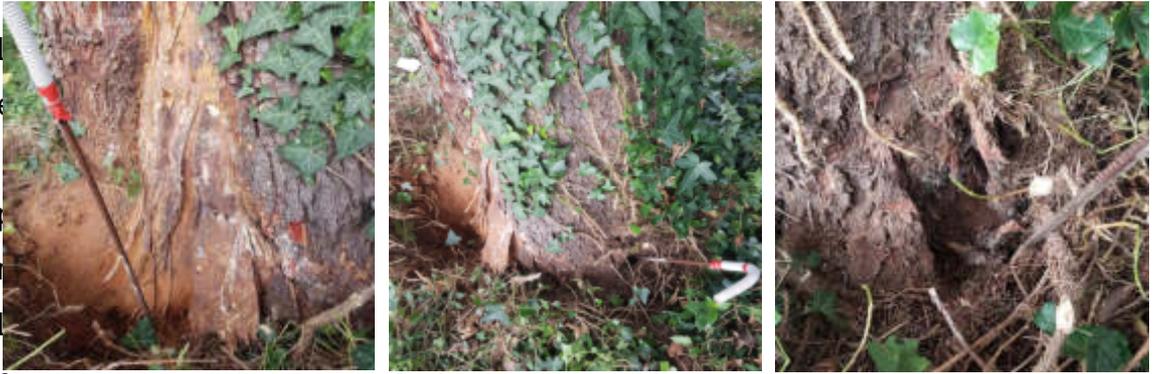
Il colletto è gravemente decorticato e degradato; l'esplorazione con sonda metallica ha rivelato l'assenza di cordoni laterali. Si osserva una estesa lesione che si approfondisce verso l'interno del fusto e verso il

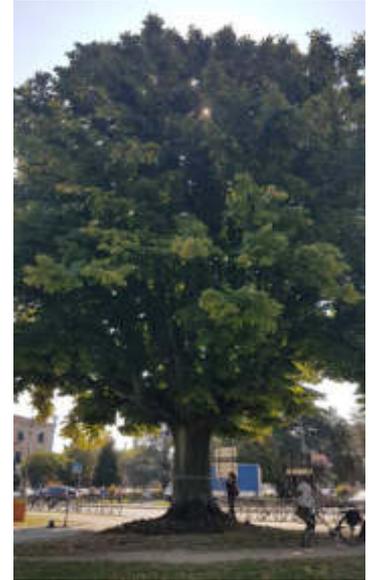
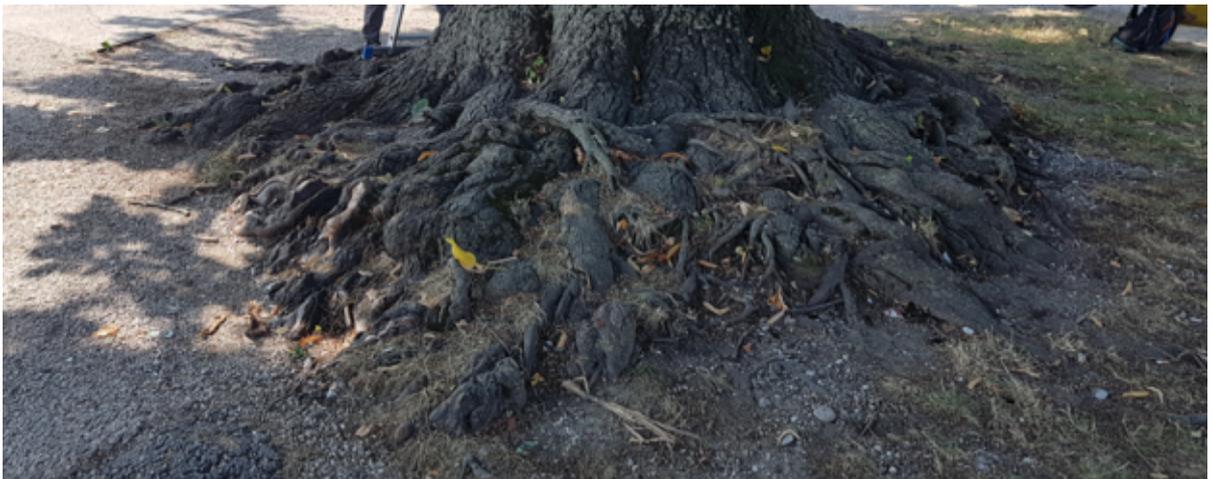
Il coletto risulta inesplorabile a causa della grande quantità di radici affioranti, in parte lesionate, che circondano la pianta per 360 gradi e che occupano buona parte dell'area sotto chioma.

In ragione dell'avanzato stato di degradazione della struttura legnosa la conservazione dell'albero richiederà di provvedere alla realizzazione di un intervento di consolidamento congiunto ad un intervento di potatura per alleggerire le branche principali senza snaturare però la conformazione della chioma. L'intensità della potatura dovrà essere definita in sede di progettazione del consolidamento.

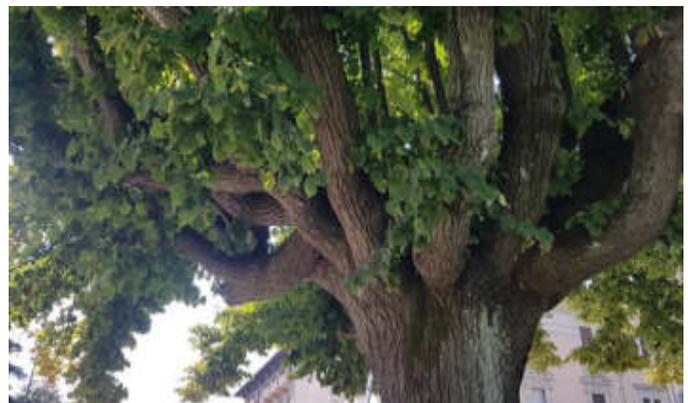
La pianta, impostata a candelabro in fase giovanile e successivamente lasciata libera di accrescersi liberamente, ha le branche inserite al castello con un angolo di circa 90 gradi, con un'ulteriore analoga piegatura verso l'alto a breve distanza. Si evidenzia la presenza di corteccia inclusa in più forcelle.

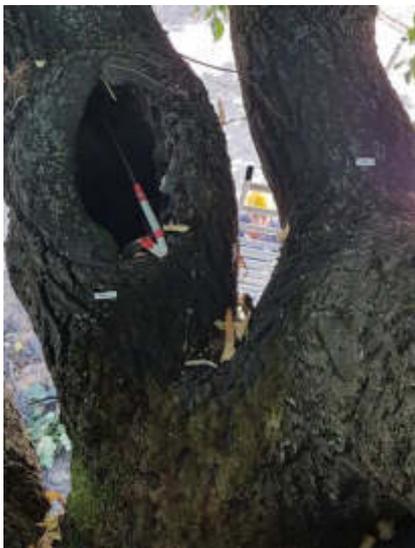
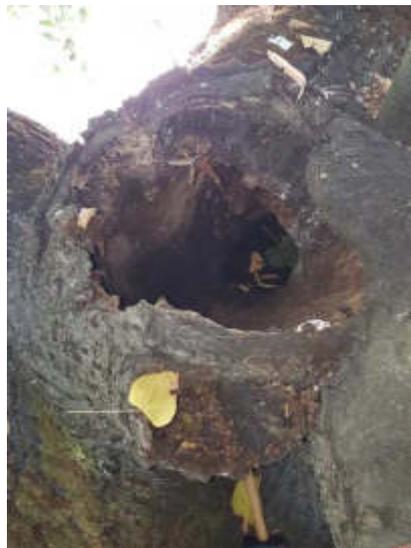
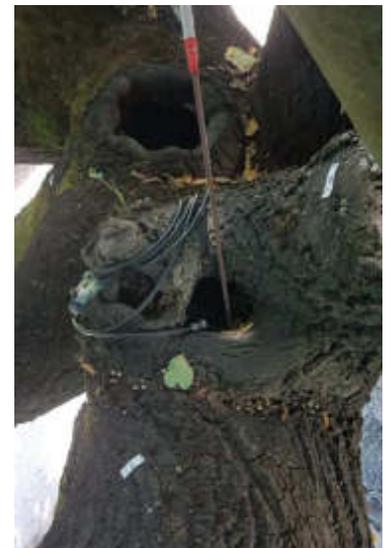
Cavità esposte con carie di forte intensità interessano anche la maggior parte delle branche:

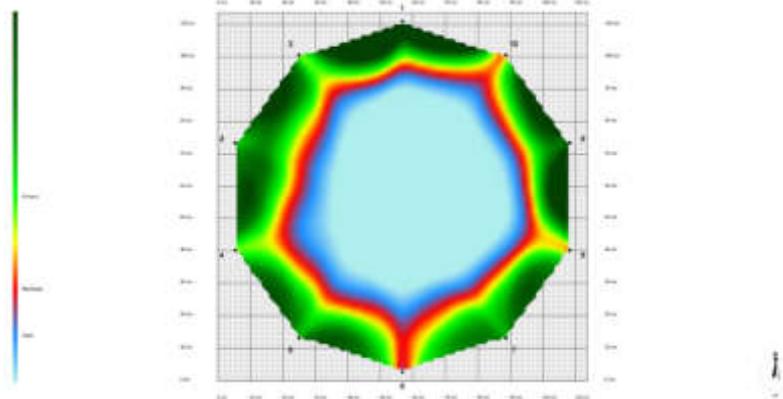
- analisi tomografica, effettuata sul fusto a 120 cm da terra: circa il 61% del fusto è in condizione di degradazione con una cavità centrale ben delineata (celeste). Il rapporto  $T/R^{10}$  risulta 0.22:

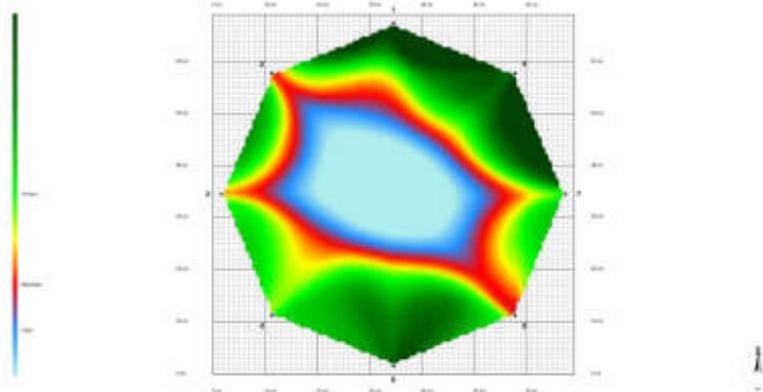
- analisi tomografica, effettuata sulla branca primaria A (si dirama dopo pochi cm in 5 branche secondarie – n° 1, 2, 3, 4+una non cartellinata): circa il 47% del fusto è in condizione di degradazione con una cavità centrale ben delineata (celeste). Il rapporto  $T/R$  risulta 0.31:

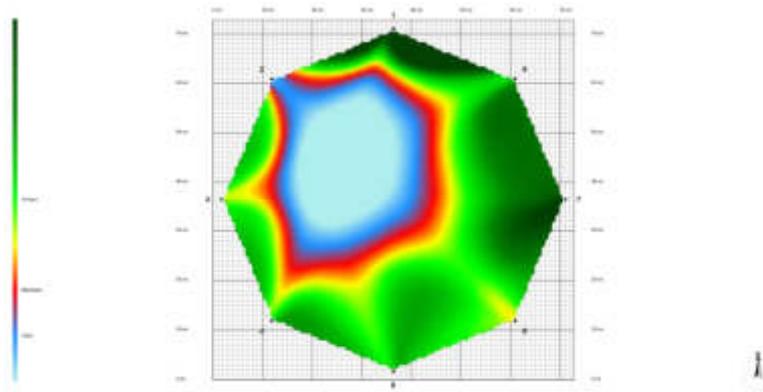
- analisi tomografica, effettuata sulla branca primaria B (si dirama dopo pochi cm in 3 branche secondarie– n° 5, 6, 7): circa il 41% del fusto è in condizione di degradazione con una cavità centrale ben delineata (celeste). Il rapporto  $T/R$  risulta 0.36:

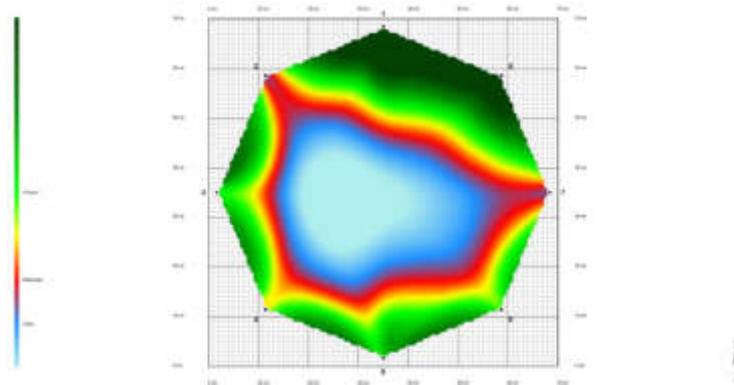
- analisi tomografica, effettuata sulla branca primaria C (si dirama dopo pochi cm in 4 branche secondarie – n.ri 11, 12, 13, 14): circa il 58% del fusto è in condizione di degradazione con una cavità centrale ben delineata (celeste). Il rapporto T/R risulta 0.24:

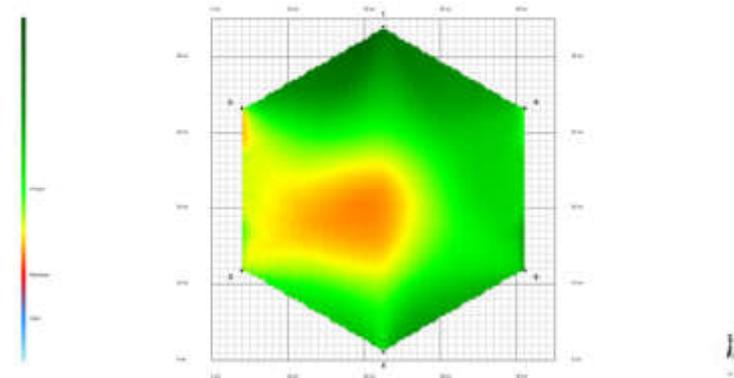
- analisi tomografica, effettuata sulla branca primaria n.8: circa il 18% del fusto è in condizione di degradazione con una cavità centrale ben delineata (celeste). Il rapporto T/R risulta 0.58:

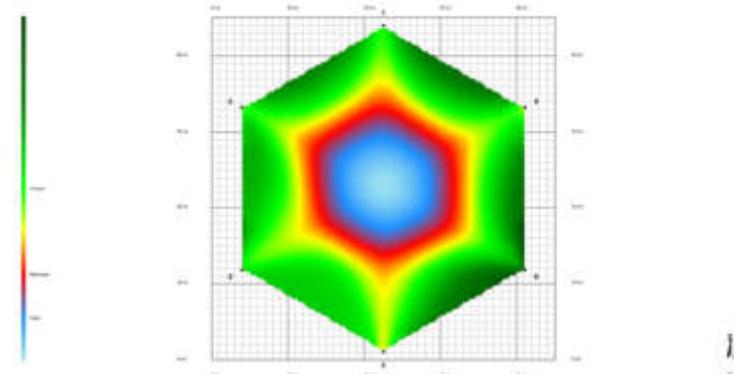
- analisi tomografica, effettuata sulla branca primaria n.9: circa il 37% del fusto è in condizione di degradazione con una cavità centrale ben delineata (celeste). Il rapporto T/R risulta 0.4:

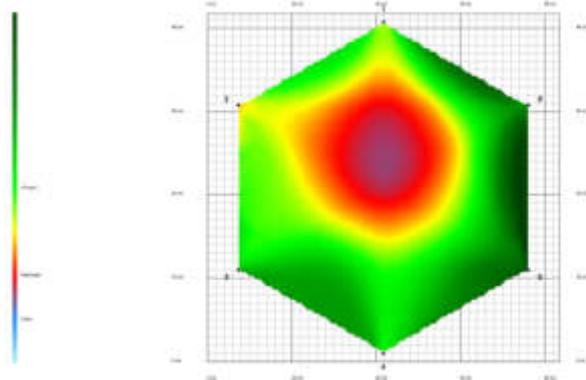
- analisi tomografica, effettuata sulla branca primaria n.10: circa il 30% del fusto è in condizione di degradazione con una cavità centrale ben delineata (celeste). Il rapporto T/R risulta 0.45:

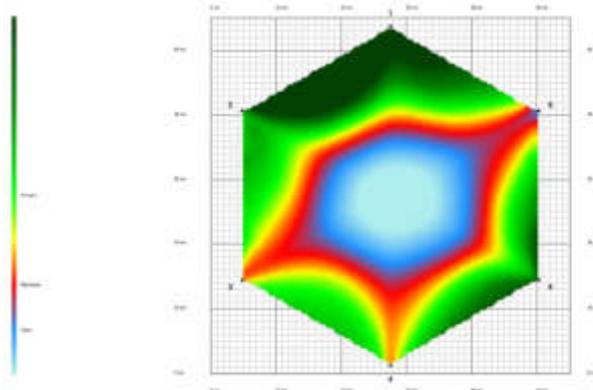
- analisi tomografica, effettuata sulla branca primaria n.15: circa il 51% del fusto è in condizione di degradazione con una cavità centrale ben delineata (celeste). Il rapporto T/R risulta 0.29:
