## SEGNALAZIONE DELLA NECESSITA' DI EFFETTUARE ALCUNI INTERVENTI IN REGIME URGENZA RELATIVI AL PATRIMONIO ARBOREO DEI VIALI DI CIRCONVALLAZIONE A LUCCA.

La sottoscritta Dott. Agr. Irene Benvenuti, iscritta all'Ordine degli Agronomi della Provincia di Pisa con il n°561, ha ricevuto incarico dall'amministrazione comunale di effettuare, nell'ambito del progetto "RESTAURO E VALORIZZAZIONE DELLE MURA URBICHE DI LUCCA", l'esecuzione della valutazione VTA di 250 alberi con eventuale approfondimento strumentale.

Dalle valutazioni effettuate fino ad oggi, la sottoscritta ha individuato alcuni alberi in condizioni critiche per i quali reputa necessario intervenire in regime urgenza come di seguito meglio esposto.

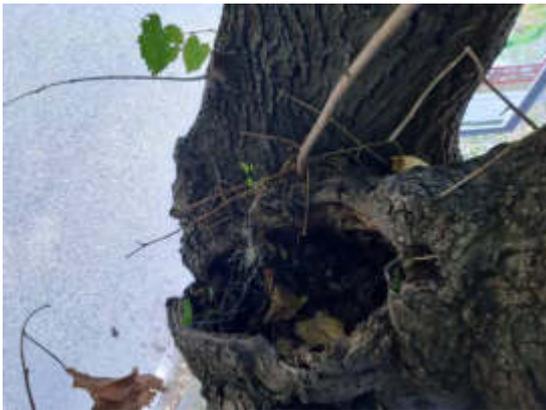
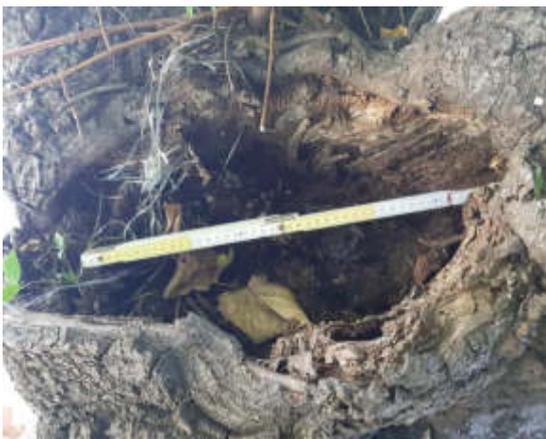
Al castello si osservano cavità esposte con carie di intensa gravità, una delle quali interessa il punto di inserzione di due branche :

Le problematiche apprezzabili con l'analisi visiva sono risultate di una tale gravità che è stato reputato superfluo effettuare la tomografia e l'assegnazione della classe viene confermata sulla base del referto analitico documentato. Sulla base di tutte le osservazioni sopra esposte, in particolare per quanto

riguarda le condizioni del fusto e della chioma, **il fattore di sicurezza dell'albero è da considerarsi esaurito e pertanto risulta necessario abbatterlo.**

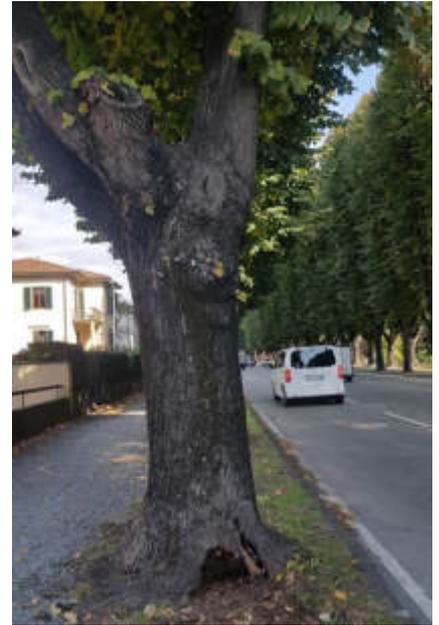
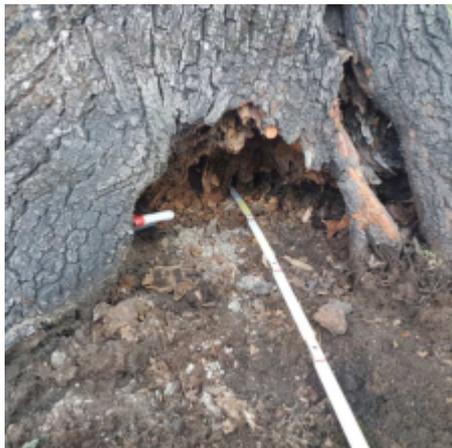
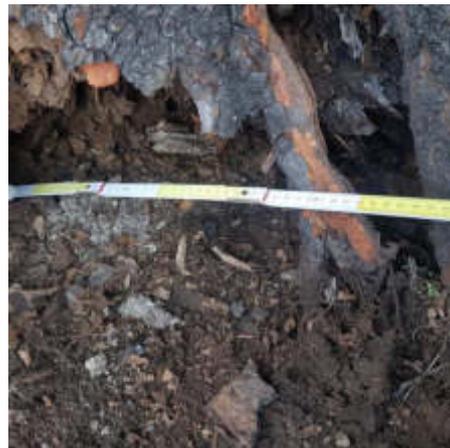
Il colletto si presenta azzampato con una cavità esposta che rivela una carie si approfondisce per circa 50 cm verso l'interno del fusto, per oltre 70 cm verso l'apparato radicale in più direzioni.

Le problematiche apprezzabili con l'analisi visiva sono risultate di una tale gravità che è stato reputato superfluo effettuare la tomografia e l'assegnazione della classe viene confermata sulla base del referto analitico documentato. Sulla base di tutte le osservazioni sopra esposte, in particolare per quanto riguarda le condizioni del fusto e della chioma, **il fattore di sicurezza dell'albero è da considerarsi esaurito e pertanto risulta necessario abbatterlo.**

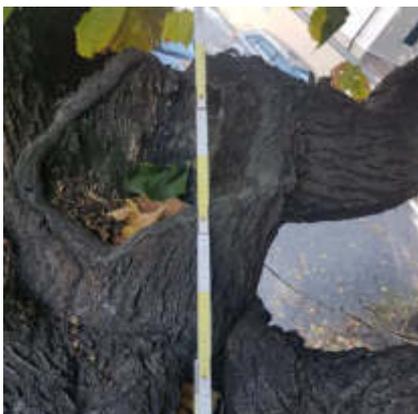
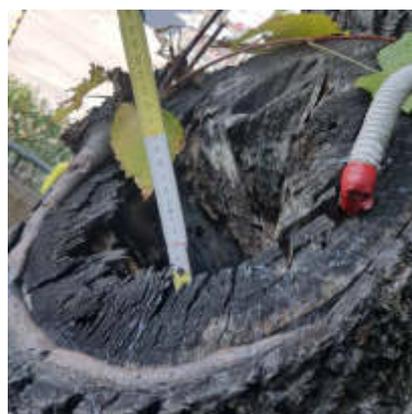
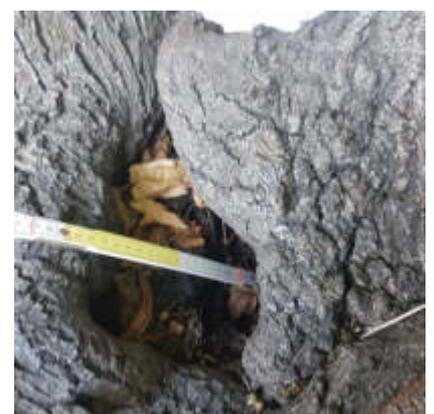
Una situazione di altrettanta gravità si ha al castello e nella chioma dove si osservano numerose cavità esposte con carie, una delle quali interessa il punto di inserzione della branche protese verso la strada:

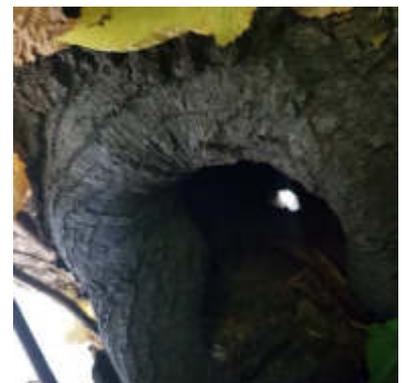
Una situazione di altrettanta gravità si ha al castello dove fra le branche codominanti si ha della corteccia inclusa; inoltre al centro

del castello si apre una grande cavità esposta con carie, che si ricongiunge ad un'altra che si origina da una branca e a quella già descritta nel fusto:

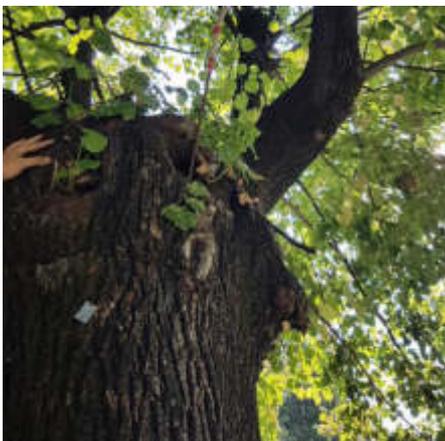
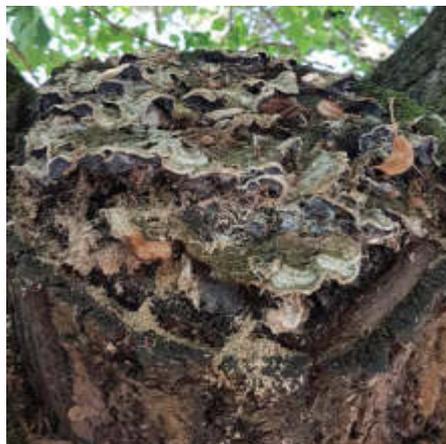
La situazione di maggior gravità si ha nella porzione superiore del fusto sotto al castello, interessata due cavità esposte con carie che si approfondisce nel fusto e risale anche verso le branche. Nei pressi

delle cavità inoltre si osserva un moncone necrotico aggredito dai funghi saprofiti.

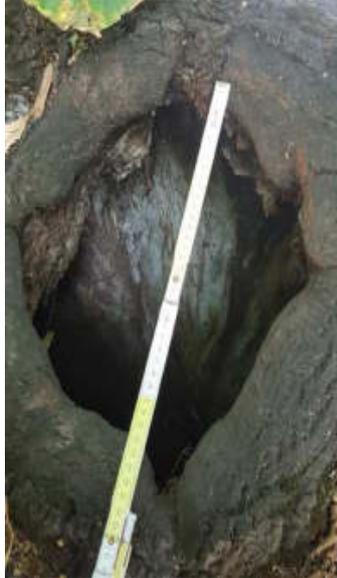
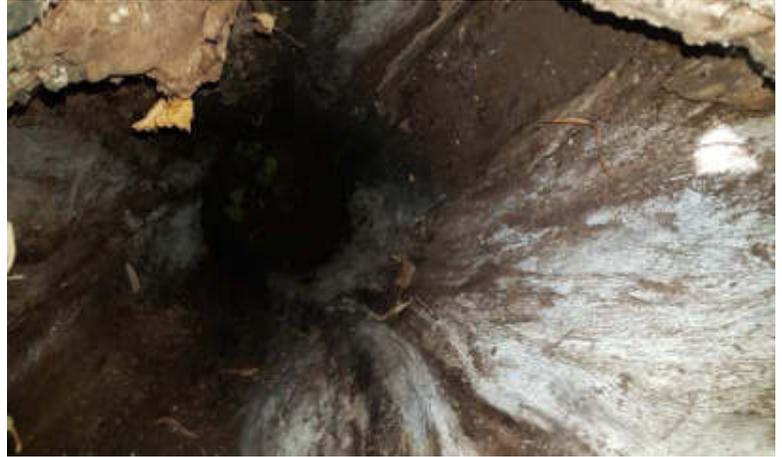
Al centro del castello si apre una cavità di diametro circa 35 cm che interessa l'intero sviluppo del fusto:
